Landschaftsplan Wolfertschwenden

4

Planinhalt

Wasserhaushalt

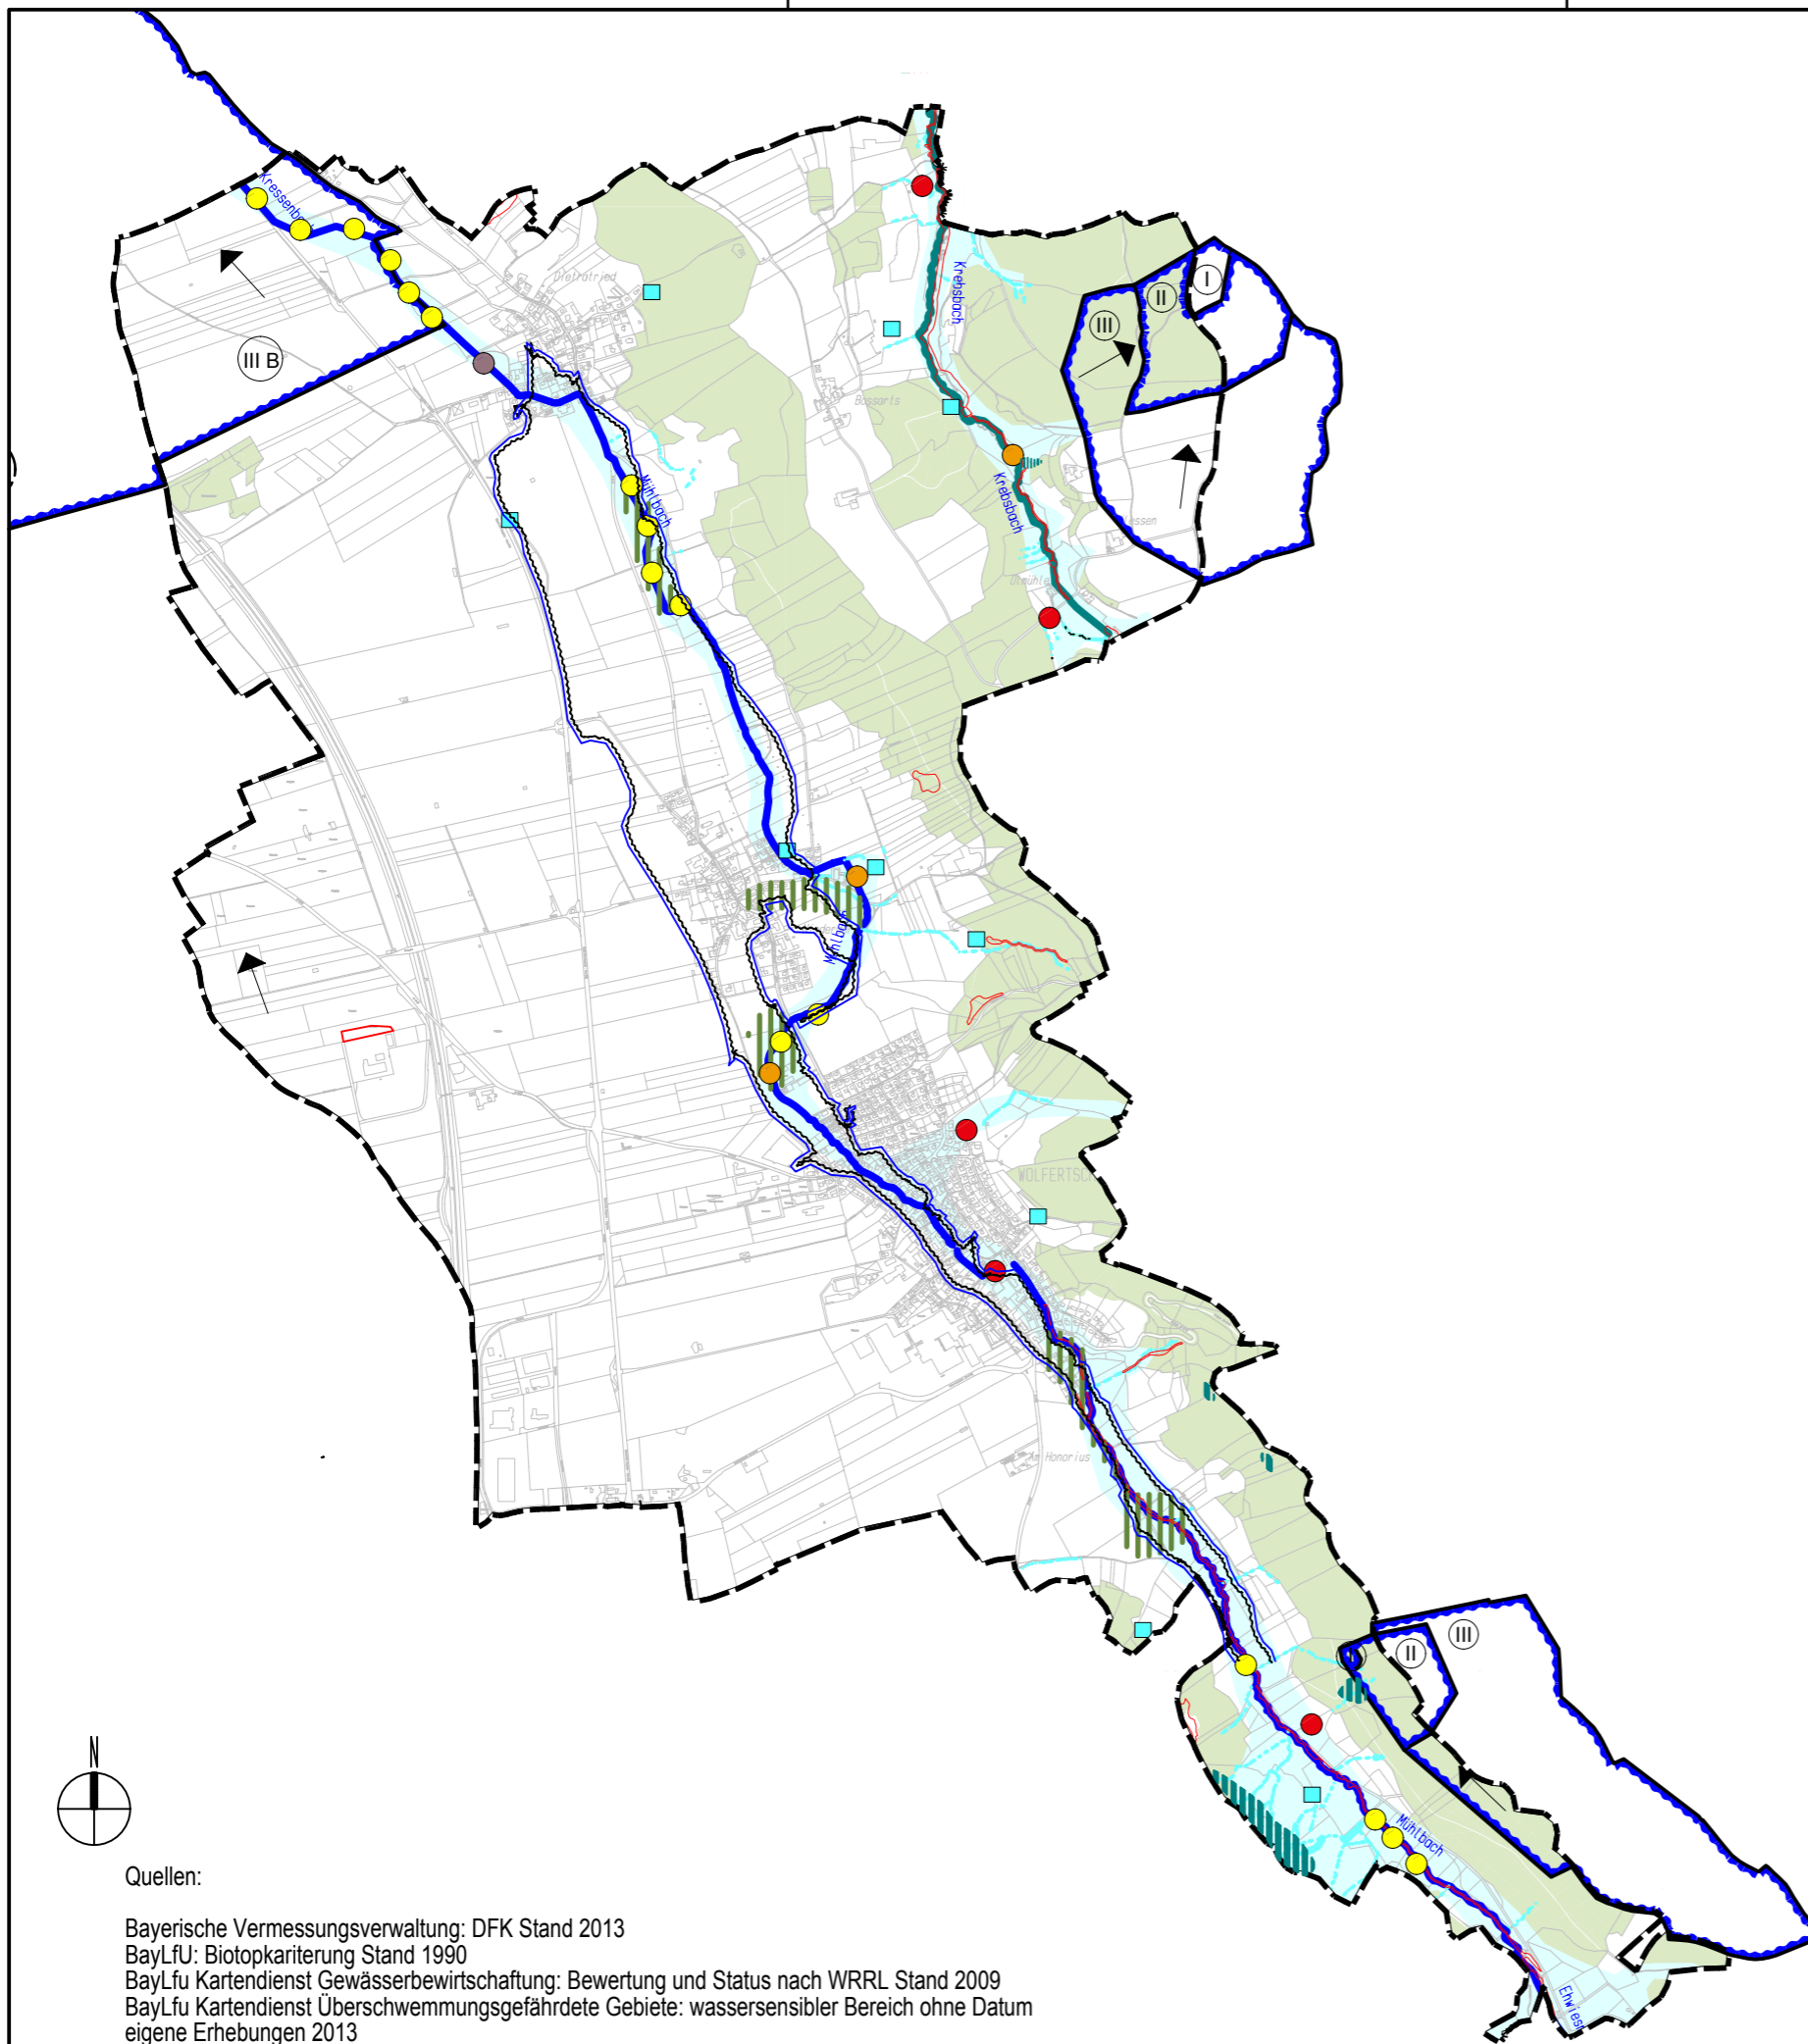
ökologische Zustandsbewertung der Oberflächengewässer nach WRRL

Morphologie

Grundwasser
